INTERVENCIONES ANTRÓPICAS EN LOS CAUCES ALICANTINOS: LA RECONSTRUCCIÓN DEL BARRANCO DE CABRAFICH, EL CAMPELLO. UN CASO DE DESAPARICIÓN DE CAUCE*

Ágata Marquiegui Soloaga

RESUMEN

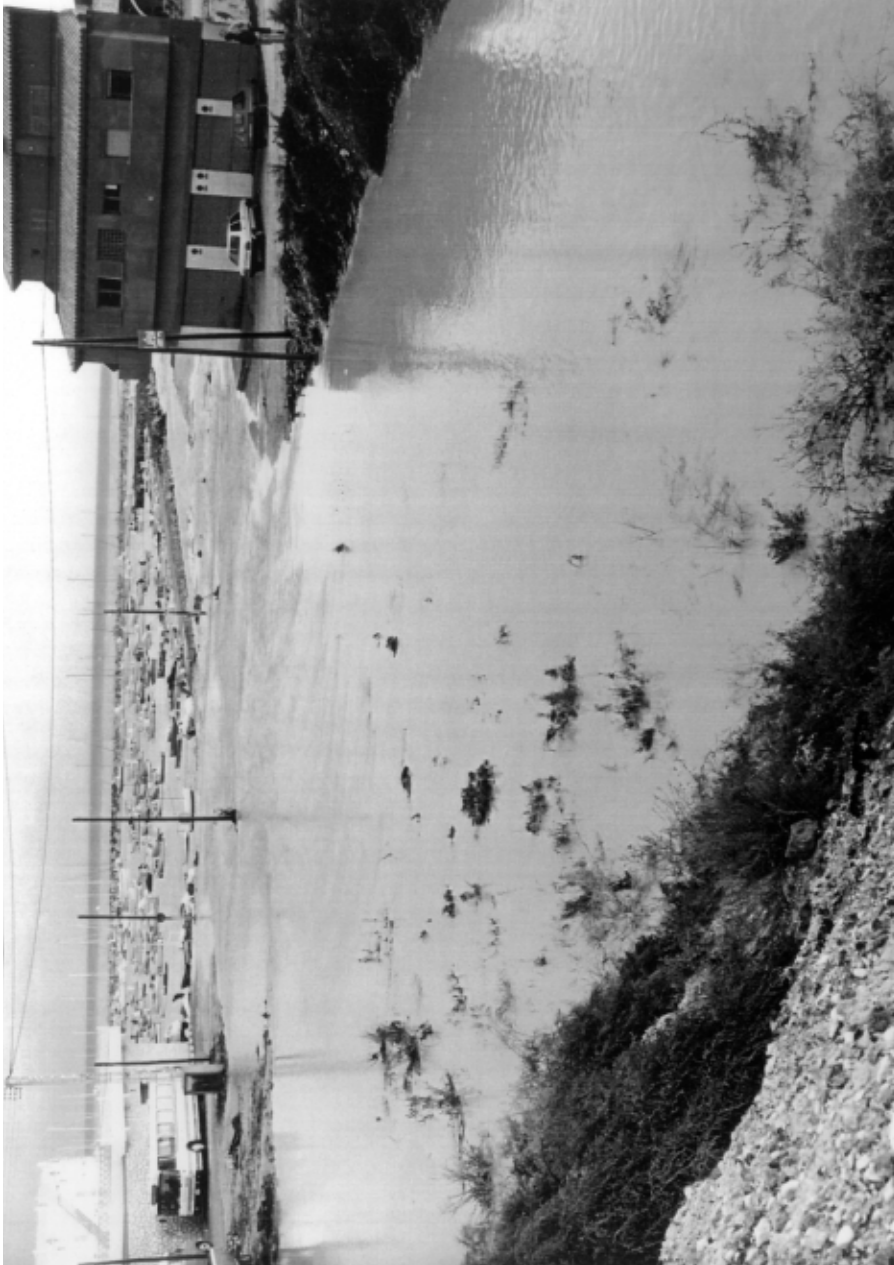
El pueblo de El Campello no quedó ajeno a la tromba de 1987. Fotografías en el Archivo prueban cómo el Clot de L'Illot fue de nuevo desembocadura de parte de esta riada (véase la fotografía). El desbordamiento del Cabrafich produjo además diversos daños por todo el callejero. A continuación analizaré cómo coinciden éstos con los producidos por la riada de 1934 y con las posteriores de 1989 y 1997. Estudiaré a su vez las variaciones que las sucesivas ocupaciones han producido en la escorrentía y cómo el recorrido del agua se ha visto transformado, ocasionando problemas de anegamiento en algunos sectores. Reconstruir los barrancos de El Campello no es tarea fácil, ya que actualmente se puede afirmar que todos ellos han sido ocupados. He intentado dibujarlos a partir del análisis de las zonas afectadas por las riadas que se refleja en varios informes, de la crónica de Gomís Lledó y de la fotointerpretación, y con la ayuda de un estudio redactado en 1988 por el Instituto Universitario de Geografía, si bien quedan aún tramos sin despejar.

Madrugada del 4 de noviembre de 1987, El Campello. El Clot de Illot fue nuevo desembocadura de los barrancos del pueblo demostrando que éstos eventualmente recuperan su función.

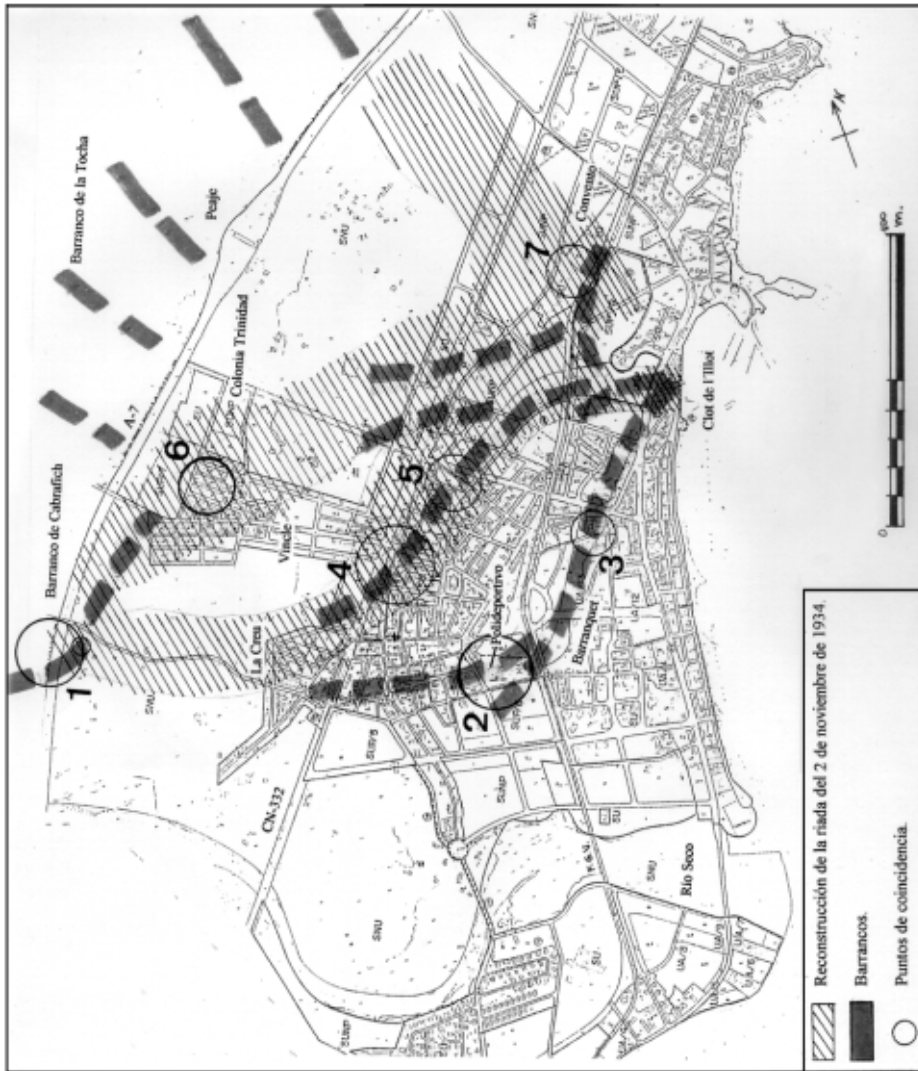
El actual recorrido de las riadas por el casco de El Campello coincide fundamentalmente con el de sus antiguos cauces. En el plano adjunto he superpuesto, sobre la trama actual, el recorrido de la riada de 1934, y los puntos en los que se han apuntado más daños a partir de las referencias de los informes. Con esta comprobación se aprecia cómo los lugares más conflictivos corresponden con los tramos en los que las ocupaciones, o bien taponan el curso, o bien al planificar no han tenido en cuenta el riesgo de su ubicación. Destacan así sobre todo siete zonas conflictivas que se resumen en el cuadro.

Casco urbano de El Campello. Plano comparativo de riadas. Puntos de coincidencia (ver cuadro).

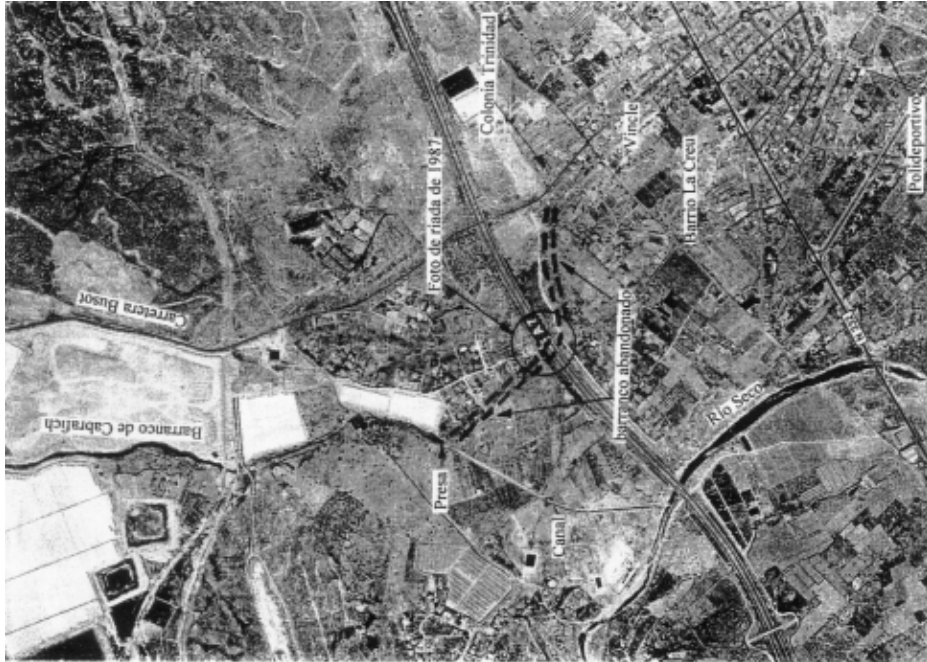
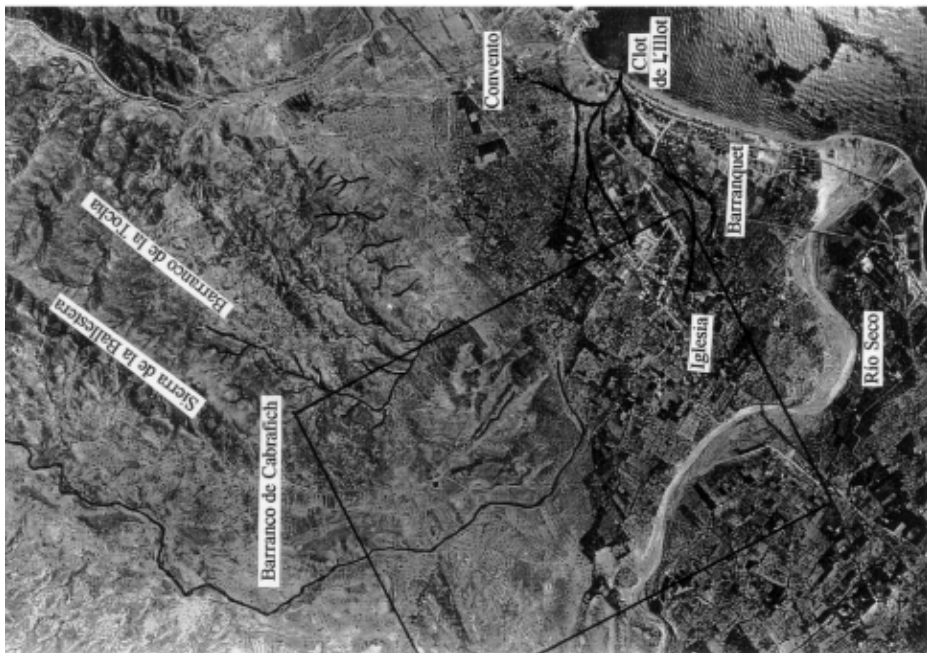
Son muy acusadas las intervenciones antrópicas que el barranco presenta en su tramo final. La secuencia de las sucesivas fotografías aéreas explica bien el proceso. En 1956 el barranco se mantenía casi en estado natural. Únicamente, como ya he dicho, su tramo final era aprovechado para el regadío de los terrazgos. En la fotografía de 1978 puede verse el recién construido canal de desviación del barranco hacia el río Seco y es clara la aparición de nuevos espacios de cultivo a cotas superiores, pero sobre todo destaca el crecimiento urbano que comienza a desarrollarse, presentando las primeras ocupaciones de los cauces del pueblo y la construcción de nuevas infraestructuras como la autopista y la carretera general. En las fotos posteriores se aprecia la contundencia con la que los espacios reservados para los invernaderos se implantan sobre el paisaje recortando el curso del cauce.

Barranco de Cabrafich, El Campello. Fotos aéreas comparadas 1956 y actual.

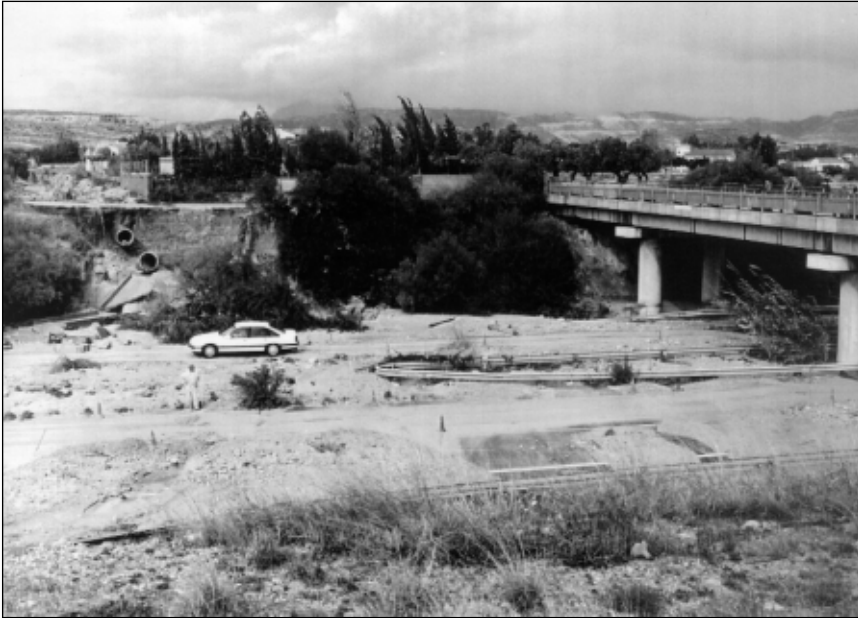
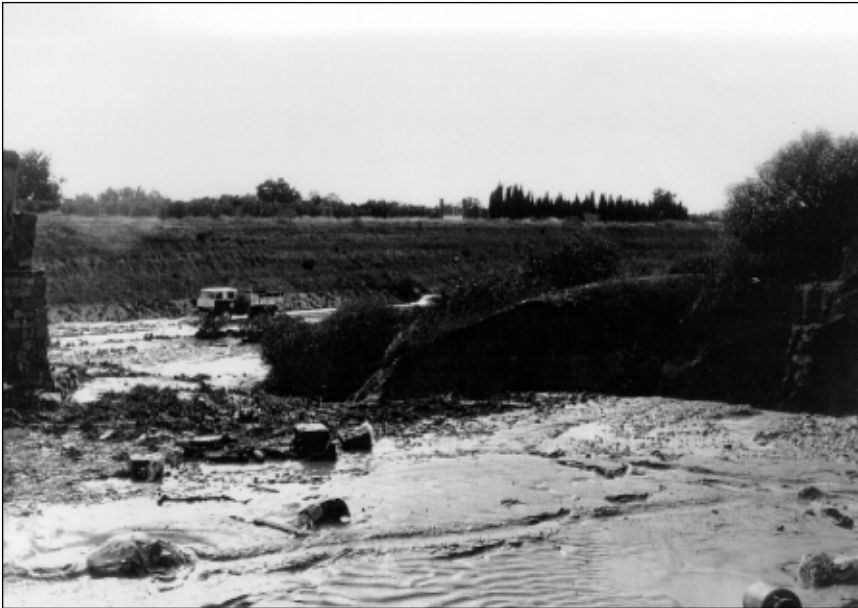
Este punto, el del encuentro del barranco con la A-7, sufrió graves destrozos como consecuencia de la riada que asoló la provincia de Alicante en la madrugada del 4 de noviembre de 1987 (véanse las fotografías). Además, los habitantes de los chalets anteriores vieron cómo el agua se llevaba parte de sus jardines y vallados, aunque afortunadamente no hubo víctimas. Con este episodio excepcional las aguas del barranco retomaron su cauce natural arrasando lo que encontraban a su paso, y demostrando así que la obra de la presa resultaba completamente insuficiente. Si bien la desviación puede minorar los efectos de las avenidas, en ningún caso se puede considerar definitiva. También hay que tener en cuenta los efectos de las avenidas sobre el propio canal, ya que reduce notablemente la sección del barranco, con lo que es de esperar que se vea desbordado ante grandes acometidas. Los muros que lo con-

Madrugada del 4 de noviembre de 1987. Barranco de Cabrafich, autopista A-7, El Campello. Este tramo del barranco había quedado obsoleto, pero los hechos han demostrado lo contrario. Abajo el mismo punto desde el otro lado de la vía. Actualmente este punto está resuelto por un pequeño canal que ha quedado oculto bajo la maleza.

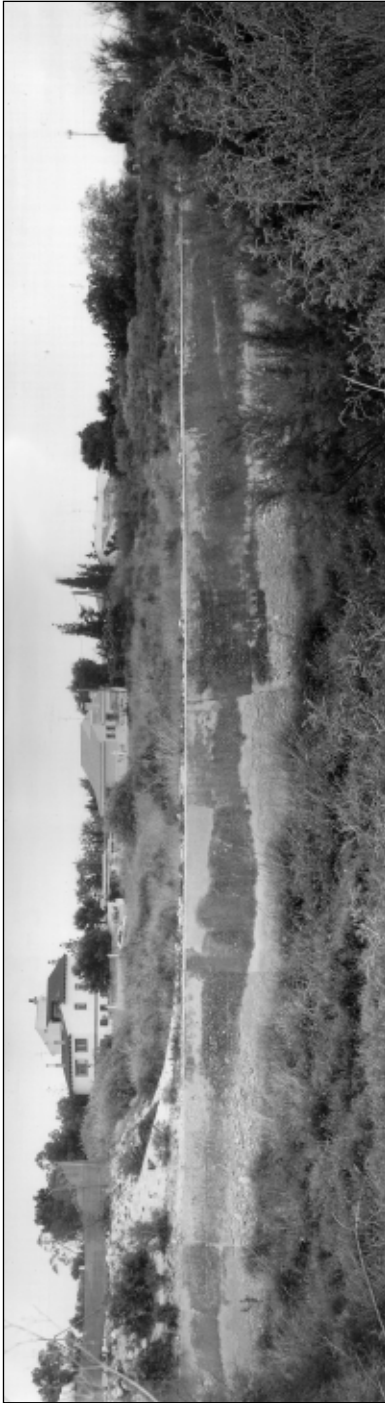
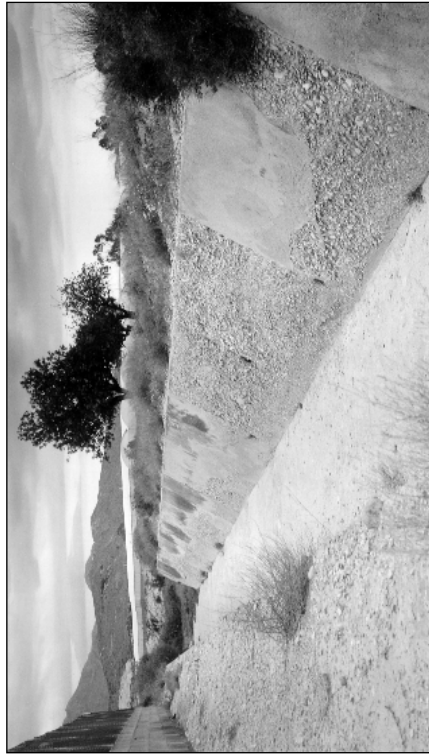
La obra de desviación del barranco se encuentra un poco más abajo. Esta construcción, como ya he explicado, se proyectó a raíz de la riada de 1934, supuestamente para prevenir y proteger al pueblo de posteriores catástrofes. Sin embargo, los hechos han demostrado que no ha cumplido la función para la que fue diseñada. En la actualidad, tanto la presa como el canal están bastante deteriorados por el paso del tiempo. El hormigón que los conforma está desconchado en muchos puntos y el cauce está invadido por matorrales, sobre todo en la zona de la presa.

Si al estado de abandono en que se encuentra añadimos la dificultad que entraña llegar hasta ella, podemos deducir que el mantenimiento es nulo. Pero esto no ha impedido que la obra se haya considerado suficiente y que el antiguo cauce se haya obviado hasta casi hacerlo desaparecer. En efecto, sobre el cauce abandonado que está relleno por escombros, basuras y montones de tierra, aparecen los chalets del Campo Apacible. Antes de llegar a la autopista aún se percibe su trazado y el estado en el que se encuentra. El cruce con la autopista se resuelve con un desagüe que vierte sobre ella, ya que el firme queda a una cota bastante inferior. Al otro lado de la vía el abandono es total y, entre basuras, el curso muere justo donde comienza la Colonia Trinidad.

Presa de desvío del Cabrafich, de 1976. El barranco fue rellenado en parte, y sobre él se construyeron algunos chalés. En la foto superior, la presa desde la otra margen y al fondo los chalés. En la actualidad el canal de desvío presenta un estado avanzado de deterioro. En la foto inferior se aprecia, en el hormigón, la pérdida de la capa superficial y signos de agrietamiento. La presa está justo al final del canal, en la parte derecha.
