GEOMORFOLOGÍA, INUNDACIONES Y ALTERACIÓN ANTRÓPICA DEL ESPACIO INUNDABLE: EL CASO DEL RIU GIRONA (ALACANT, OCTUBRE DE 2007)

Francesca Segura Beltrán
Dpt. de Geografia. Universitat de València

RESUMEN

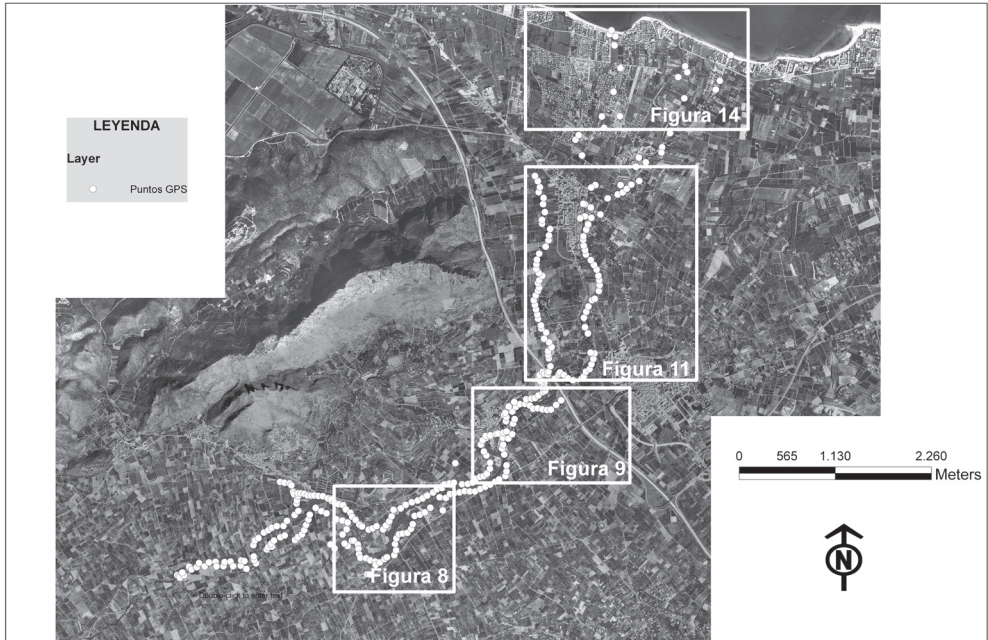
donde el caudal superó la capacidad del cauce. Aguas abajo, el área anegada se ensancha y los desbordamientos se suceden, respondiendo a diversas causas (fig. 7):

Figura 7
ÁREA INUNDADA CARTOGRAFIADA A PARTIR DE LOS PUNTOS OBTENIDOS CON UN GPS Y LOCALIZACIÓN DE LAS FIGURAS DEL TEXTO

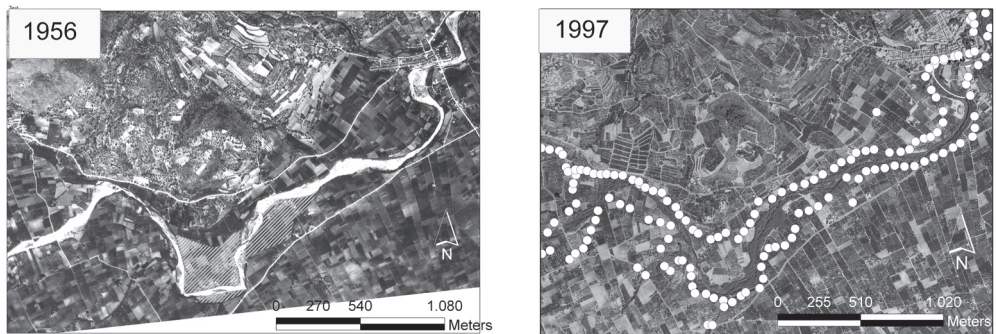
El río penetran en la llanura bien encajado, lo que impide el desbordamiento, pero después de recibir los aportes de los barrancos de Bolata y de Trullencs, el caudal incrementa de tal modo que las aguas ocupan un antiguo *point bar* y alguna barra lateral.

Son dos espacios que se pueden reconocer perfectamente el año 1956, aunque en 1997, las transformaciones agrícolas has desdibujado los trazos fluviales. Es por tanto, un proceso de recuperación del espacio inundable que había sido cauce hasta hace poco. Este fenómeno es muy frecuente en los ríos *braided*, en los que la propia dinámica fluvial conlleva la migración y la acreción lateral de los cauces y del llano de inundación (Thomas *et al.*, 2007) (fig. 8).

En la imagen de 1997 se puede observar la gran cantidad de vegetación que cubre el cauce que dificulta su visibilidad, a diferencia de lo que ocurría en 1956, donde se aprecia con nitidez el límite del lecho recubierto de cantos y bloques (fig. 8). Este fenómeno se repite en todas las imágenes que se han analizado de los diferentes sectores.

Figura 8
EN LA FOTOGRAFÍA AÉREA DE 1956 SE SEÑALAN LAS BARRAS Y LOS POINT BARS, INUNDADOS EN 2007; SOBRE LA ORTOFOTOGRAFÍA DE 1997 SE HA SUPERPUESTO LA ZONA INUNDADA

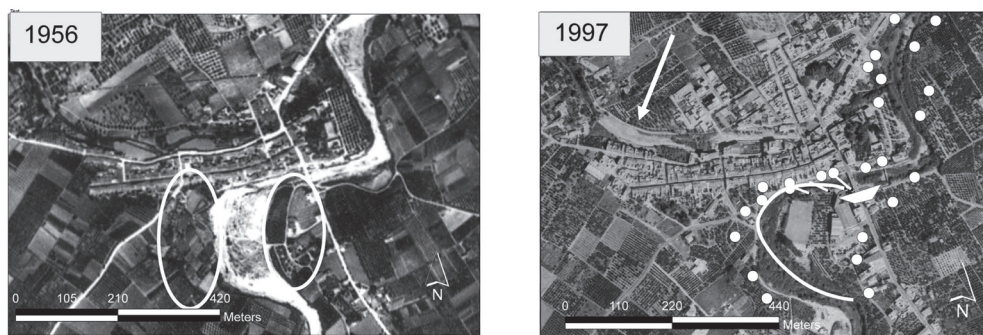
Figura 9

EN LA FOTOGRAFÍA DE 1956 SE HAN SEÑALADO EL LÓBULO DE MEANDRO O POINT BAR Y LAS BARRAS INUNDADAS EN 2007. EN LA ORTOFOTOGRAFÍA DE 1997 SE HA MARCADO LA LÍNEA DE MÁXIMA VELOCIDAD EN EL MEANDRO Y LA REFLEXIÓN DEL AGUA PROVOCADA POR LA FIJACIÓN DEL MARGEN IZQUIERDO, LO QUE HA PRODUCIDO UNA FUERTE EROSIÓN EN EL MARGEN DERECHO Y LA CAÍDA DEL PUENTE. EN EL MARGEN IZQUIERDO LA FLECHA INDICA EL BARRANC DE SEGÀRIA SOTERRADO

La comparación de las fotografías de 1956 y 1997 muestra como la construcción de casas y de un polideportivo sobre el *point bar* del meandro había reducido y obstruido la sección transversal de forma considerable. El flujo circuló en línea recta, enderezando el meandro, tal y como sucede con un flujo rápido y acelerado, ocupando el campo de fútbol y las pistas de tenis (fig. 9).

La caída del puente requiere una explicación más compleja que combina la dinámica fluvial y la acción antrópica. En un meandro, la línea de máxima velocidad se desplaza hacia la cara externa, alcanzando la orilla aguas abajo del eje del mismo. En este caso, esta margen estaba fijada con hormigón para proteger de la erosión una carretera y las casas próximas. Desde esta orilla, la línea de máxima energía se desplaza hacia la cara externa del meandro siguiente, en este caso el margen derecho, donde descansaba el puente, sin ninguna protección. La imposibilidad de disipar la energía en el primer meandro mediante la erosión, incrementó la energía que llegó al segundo meandro, facilitando la erosión lateral y basal del puente. La consecuencia fue la destrucción de los bajos de las casas, situadas dentro del *point bar*, y una fuerte erosión lateral en la margen derecha del segundo meandro (figs. 9 y 10).

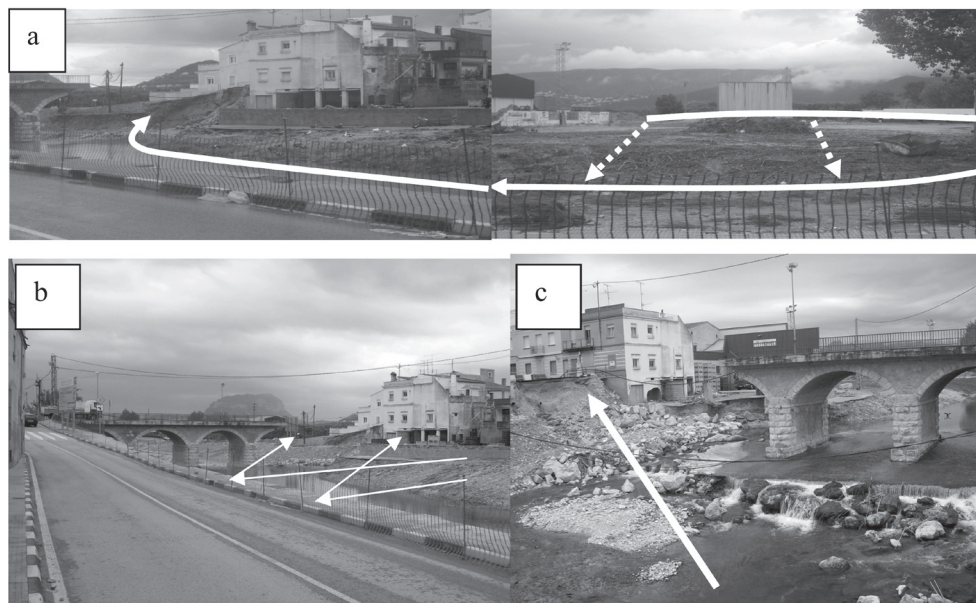
Figura 10

Las imágenes de los vídeos caseros que se encuentran en Internet, muestran como el puente se destruyó en varias fases. En un primer momento fue el segundo pilar más cercano a la margen derecha el que se erosionó aguas arriba, cayendo poco después y dejando los cimientos como un obstáculo para las aguas. La causa de esta erosión, es difícil de establecer, pero podría deberse al deterioro del propio puente por la zapa basal o incluso a los golpes propinados por algunos objetos voluminosos que colisionaron con los pilares, tal y como se ve en algunos vídeos (coches, contenedores, etc.). Después cayó el primer pilar junto a la margen derecha, que no tenía vano, ya que estaba pegado al margen, dejando el tablero del puente sin apoyo. En esta fase, las aguas habían erosionado fuertemente dicha margen, lo que seguramente contribuyó a la caída del pilar. Por último, cayó el tablero, arrastrando parte de la orilla. (fig. 10 b).

Los desbordamientos del río y el hundimiento del puente provocaron una fuerte polémica entre la población, que responsabilizó a las cañas arrastradas, de la obstrucción del puente y el cauce. Las imágenes de la riada muestran como el río arrastró gran cantidad de vegetación, aunque cuando cayó el puente, el vano no estaba taponado. El problema se agudizó en los puentes más frágiles de El Verger y de Els Poblets, donde sin embargo no se produjo ningún derrumbe.

A) CIRCULACIÓN DEL AGUA EN EL MEANDRO. LAS FLECHAS CON TRAZADO DISCONTINUO MARCAN LA TRAYECTORIA DEL AGUA SOBRE EL POINT BAR Y EL ARRASAMIENTO DEL CAMPO DE DEPORTES. B) EROSIÓN EN EL PUENTE DE BENIARBEIG, VISTO DESDE AGUAS ARRIBA. LAS FLECHAS INDICAN LA TRAYECTORIA DE LAS LÍNEAS DE MÁXIMA VELOCIDAD EN EL MEANDRO. EL DESPLAZAMIENTO DE ESAS LÍNEAS HACIA LA MARGEN DERECHA —NORMAL A LA SALIDA DE UN MEANDRO— PUDO SER EXACERBADO POR LA FIJACIÓN ARTIFICIAL DEL MARGEN IZQUIERDO, LO QUE PROVOCÓ LA EROSIÓN DE LOS BAJOS DE LOS EDIFICIOS SITUADOS EN EL POINT BAR. C) VISTA DEL PUENTE DESDE AGUAS ABAJO. SE PUEDE OBSERVAR LA EROSIÓN DE LAS CASAS Y LA ZAPA DE LOS CIMIENTOS DEL PUENTE EN EL MARGEN DERECHO

Aunque, a nuestro entender, la polémica no estaba bien planteada, sí que es cierto que la comparación de la fotografía aérea de 1956 y la del SIG Oleícola en todas las figuras del presente trabajo, muestra una progresiva colonización del cauce por la vegetación, hasta el punto de que en 1997 apenas se distingue el lecho. Explicar este fenómeno no es fácil y requiere una investigación más profunda. Por un lado, la construcción de la presa d'Isbert podría haber disminuido el número y la magnitud de pequeñas avenidas capaces de destruir la vegetación, como así lo atestiguan numerosos trabajos en otros ámbitos (Petts y Gurnell, 2005; Maguilligan y Nislow, 2005; Butler y Malanson, 2005). También se sumarían los cambios de costumbres de la población, que en otros tiempos utilizaba las cañas para aprovechamientos agrícolas y domésticos, práctica abandonada hoy en día. Tampoco debería olvidarse la existencia de depuradoras en los diferentes municipios que vierten el agua a los ríos alimentando un caudal casi inexistente en el pasado, lo que favorece el crecimiento de la vegetación. En cualquier caso, no hay duda de que la vegetación frenó la velocidad del agua al incrementar la rugosidad del cauce.

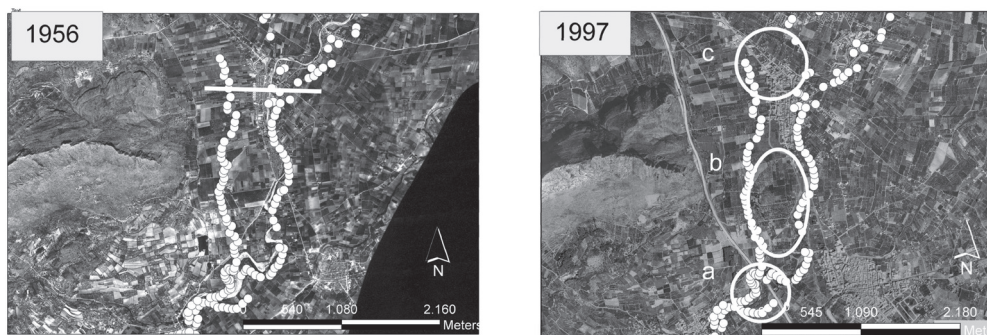
Figura 11

A la salida de Beniarbeig las aguas invadieron los *point bars* de dos meandros sucesivos, al seguir un trazado rectilíneo propio de un régimen rápido. Las parcelas afectadas ocupan un espacio que debería ser catalogado como dominio público hidráulico. El puente de la autopista, provocó una cierta retención aguas arriba, expandiéndose de nuevo aguas abajo (fig. 11a).

Aguas abajo, el área inundada alcanzó su máxima extensión, coincidiendo por el margen izquierdo con la depresión de El Verger y por el derecho con una derivación del flujo hacia el sur (fig. 11 b y c)

ZONA INUNDADA EN EL VERGER (FOTO DE 1956). EN LA ORTOFOTO DE 1997 SE HA SEÑALADO: A) EN LA BASE DE LA FOTOGRAFÍA EL EFECTO BARRERA DE LA AUTOPISTA, B) UN PALEOCAUCE Y UNA BARRA EN LA DEPRESIÓN DE EL VERGER, C) LA LOCALIZACIÓN DE EL VERGER SOBRE UNA MOTA SOBREELEVADA. EN LA FOTO DE 1956, LA LÍNEA INDICA LA UBICACIÓN DEL PERFIL TRANSVERSAL (FIG. 12); EN LA ORTOFOTO DE 1997, LA FLECHA SEÑALA LA UBICACIÓN DE LA CASA DERRUMBADA, QUE COINCIDE CON LA DESVIACIÓN DEL FLUJO HACIA EL SUR Y MARCA EL ÁPICE DEL ABANICO DEL PLEISTOCENO SUPERIOR.

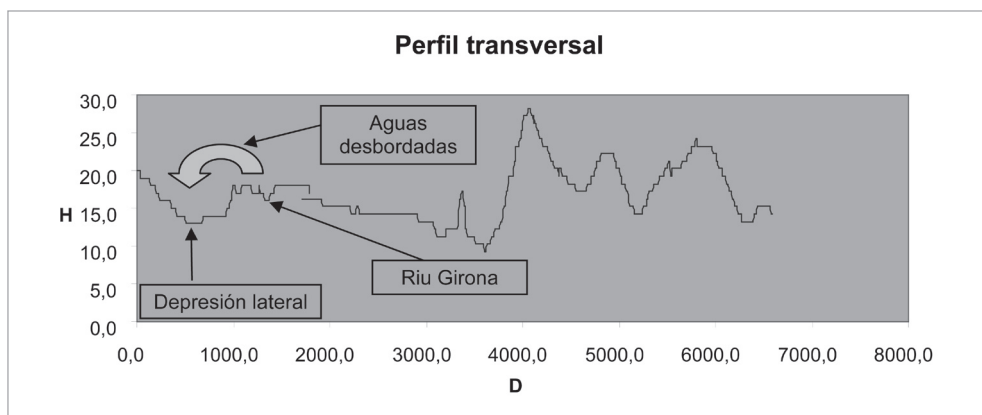
En la figura 12 se muestra un corte transversal realizado a la altura de El Verger, donde se aprecia la topografía hundida de la depresión de la margen izquierda. En las dos fotografías aéreas se observa una gran barra y un paleocauce que se adaptan perfectamente a la zona inundada. Los datos no permiten aclarar la génesis de este espacio, que a falta de más datos, se considera de origen tectónico (fig. 11 b).

Figura 12
CORTE TRANSVERSAL DEL LLANO DE INUNDACIÓN A LA ALTURA DE EL VERGER

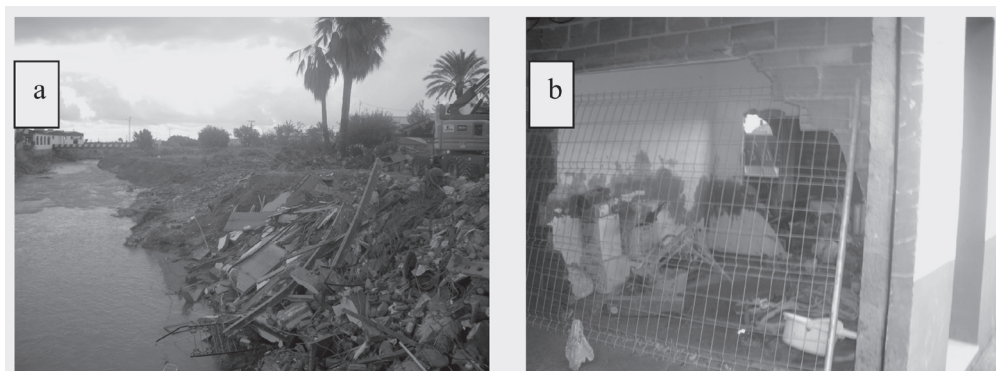
Por otra parte, la localización de El Verger en el margen izquierdo del río, es bien significativa: fue edificado sobre una mota sobreelevada que lo deja a resguardo de las inundaciones, que sólo afectan a las casas próximas al río. El análisis de las fotografías aéreas demuestra que la sección se reduce notablemente en este sector a causa de la existencia de una protuberancia (probablemente una barra) en el margen derecho que dirige las aguas hacia la parte izquierda (Costa, 1977). La canalización actual, realizada en fecha imprecisa entre 1949 y 1956, fosiliza esta forma, contribuyendo al anegamiento del Carrer del Riu, donde las aguas alcanzaron varios metros de altura.

Figura 13
A) CASA DE EL VERGER DERRUMBADA POR LAS AGUAS Y SITUADA EN EL MARGEN DERECHO, B) AGUJERO ABIERTO POR EL AGUA EN EL INTERIOR DE UNA VIVIENDA EN LA MISMA ORILLA

En el margen derecho la virulencia de la inundación provocó la caída de una vivienda (fig. 11 c y fig. 13). En este punto, en las fotografías aéreas se observa una desviación del flujo hacia el sur, coincidiendo con el ápice del abanico aluvial atribuido al Pleistoceno superior.

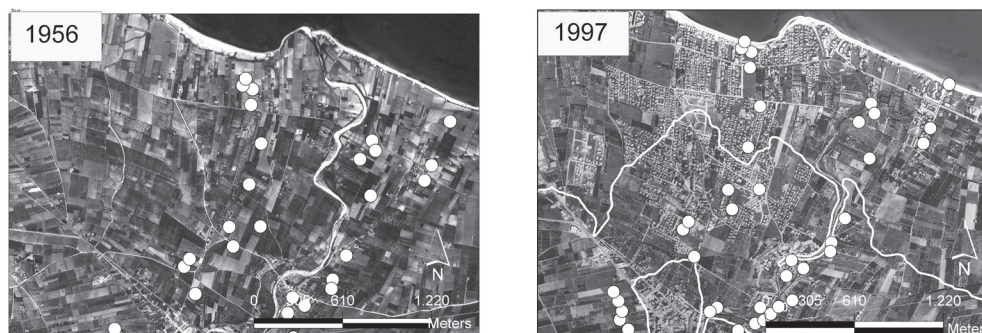
Figura 14

El límite septentrional del área inundada coincide con el paleocauce anteriormente mencionado, mientras que por el margen derecho, las aguas desbordadas enderezan los meandros sin extenderse demasiado. Por debajo de la isohipsa de 10 m, la superficie anegada se ensancha de nuevo, coincidiendo con el ápice del abanico holoceno y marcando también un paleocauce al sur de la desembocadura actual (fig. 14).

FOTOGRAFÍA DE 1956, CON LA ZONA INUNDADA. A LA ORTOFOTOGRAFÍA DE 1997 SE LE HAN SUPERPUESTO LAS CURVAS DE NIVEL DE 10 Y 20 M. LA FLECHA SEÑALA UN PEQUEÑO BARRANCO QUE NACE EN LA DEPRESIÓN DE EL VERGER, BIEN MARCADO POR LA CURVA DE 10 M. LA CURVA DE 20 M MARCA LA MOTA SOBRE LA QUE SE ASIENTA EL VERGER Y LOS TRES CONOS QUE FORMA EL RÍO EN ESTE SECTOR: DOS RELICTOS, CON UN PALEOCAUCE Y EL ACTUAL, COINCIDENTE CON LA PUNTA DE L'ALMADRAVA, DONDE DESEMBOCA HOY EN DÍA
