CONSECUENCIAS BIOGEOGRÁFICAS DE LAS INFRAESTRUCTURAS HIDROELÉCTRICAS DEL RÍO NANSÁ (CANTABRIA)

Virginia Carracedo Martín y Juan Carlos García Codron

Departamento de Geografía, Urbanismo y Ordenación del Territorio.
Universidad de Cantabria

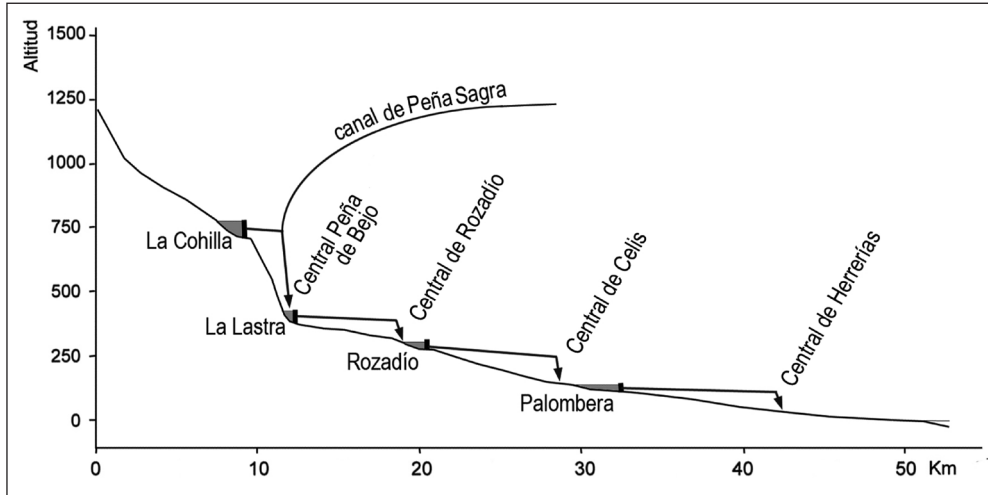
Figura 2
 REPRESENTACIÓN ESQUEMÁTICA DEL PERFIL LONGITUDINAL DEL NANSA Y DE SU SISTEMA DE CANALES Y EMBALSES

Desde la puesta en servicio de las presas y los canales de derivación asociados (años 1950- 1953) el régimen del Nansa se encuentra absolutamente alterado por el aprovechamiento hidroeléctrico lo que, en la práctica, se traduce en una fuerte pérdida de caudal y en un desplazamiento estacional de los periodos de aguas altas y bajas con la casi total desaparición de las crecidas naturales, drásticamente laminadas por los embalses y detracciones, y que han sido sustituidas por las pequeñas avenidas que causan los desembalses.

Los canales se han construido a altitudes comprendidas entre 1000 y 800 metros recorriendo los montes de cabecera lo que les permite capturar el agua de los arroyos prácticamente desde su nacimiento. En el colector principal, el Nansa, la reducción del caudal es máxima al pie de cada una de las presas dado que en ellas la mayor parte del agua es derivada a las conducciones con las que se alimentan las centrales. Sin embargo, aguas abajo a medida que nos alejamos de estas infraestructuras, el río recupera caudal gracias a los aportes de los arroyos y el efecto de las detracciones se atenúa progresivamente. No hay datos que permitan comparar los caudales actuales con los naturales teóricos y por tanto no es posible conocer con precisión el valor de las detracciones. No obstante, es revelador el hecho de que la capacidad de los canales de derivación que nacen en el Azud de Celis (Rozadío) y en la presa de Palombera sea respectivamente de 7,5 y 15 m³/s cuando los caudales medios «naturales» calculados para esos mismos lugares son 4,26 y 9,04 m³/s (V.V.A.A., 2005).

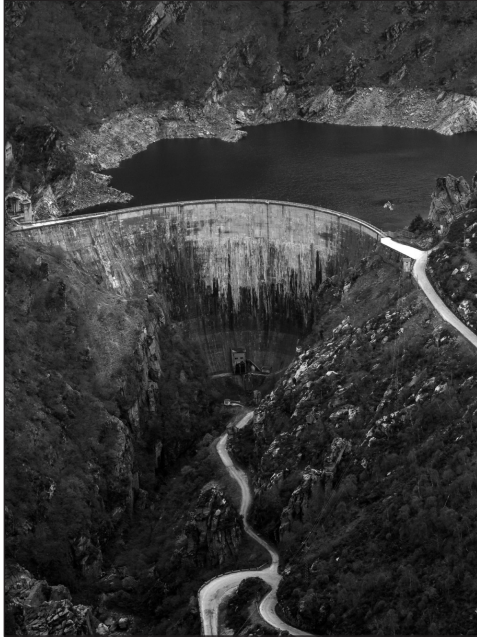
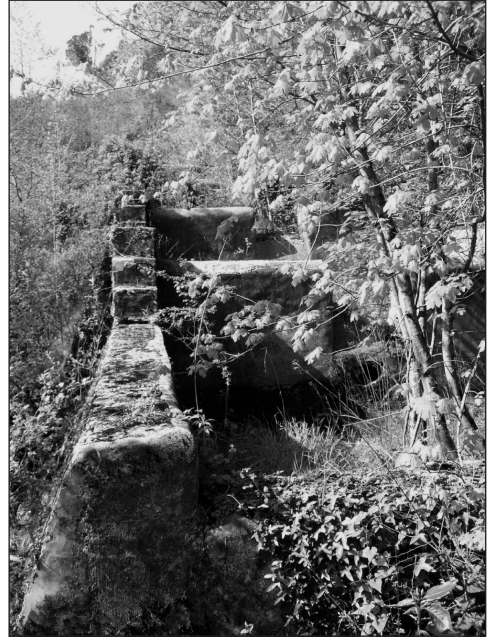
Figuras 3 y 4

LAS PRESAS SON OBSTÁCULOS QUE FRAGMENTAN EL CORREDOR FLUVIAL Y QUE NUMEROSAS ESPECIES SON INCAPACES DE ATRAVESAR. LA DE LA COHILLA (IZQ.), QUE SUPERA 100 M. DE ALTURA, INTRODUCE UNA FRONTERA BIOGEOGRÁFICA NETA ENTRE LA CABECERA (POLACIONES) Y EL VALLE MEDIO DEL NANSA, Y LA DE PALOMBERA, LA MÁS CERCANA A LA DESEMBOCADURA DEL RÍO, TIENE UNA ESCALA FUERA DE SERVICIO Y OCUPADA POR VEGETACIÓN (DCHA.)

El efecto con consecuencias biogeográficas más obvio de la implantación de los embalses es la fragmentación del corredor fluvial ya que las presas y azudes constituyen barreras que algunas especies son incapaces de franquear por sus propios medios. Habitualmente el grupo más severamente afectado es el de la ictiofauna y, en especial, los peces diadromos, que se desplazan entre el mar y los ríos, como el salmón, el reo, la anguila o la lamprea (respectivamente *Salmo salar*, *S. trutta*, *Anguilla anguilla*, *Petromyzon marinus*) y potamodromos (*S. trutta*) que migran a través del río en alguna de las etapas de su ciclo vital y cuyos efectivos suelen verse muy afectados por la creación de obstáculos y alteración de sus hábitats (García de Jalón y otros, 1992, Almodovar y Nicola, 1999). Los tres primeros abundaron en todo el curso bajo y medio del Nansa y fueron objeto de un intenso aprovechamiento económico y deportivo: en el siglo XIX la trucha existía en toda la cuenca, incluso en los arroyos de cabecera, la anguila remontaba el río hasta Tudanca y el salmón se capturaba hasta la altura de Cosío (Madoz, 1845-50, reeditado en 1984), distribución aproximada que, de acuerdo con numerosos testimonios, debió mantenerse hasta el momento de la construcción de las presas, en los años centrales del siglo pasado.

Sin embargo, en la actualidad, todas estas especies han desaparecido, o lo han hecho sus poblaciones naturales, aguas arriba de la presa de Palombera, la más próxima al mar. Merece destacarse al respecto que en su momento se construyó una escala salmonera para permitir a los peces superar este primer obstáculo pero resultó inutilizable por su mal diseño y la entrada fue cerrada. Tras ese primer intento fallido no se ha vuelta a hacer nada para permitir el paso de los peces pese a que la presión de la opinión pública y de las propias instituciones autonómicas ha sido constante y que las alternativas, en apariencia, son viables. (AEMS, 2001; Serdio y otros, 2002). En cuanto a la lamprea, no se han encontrado evidencias de su presencia pese a que la especie aparece siempre mencionada en la documentación oficial

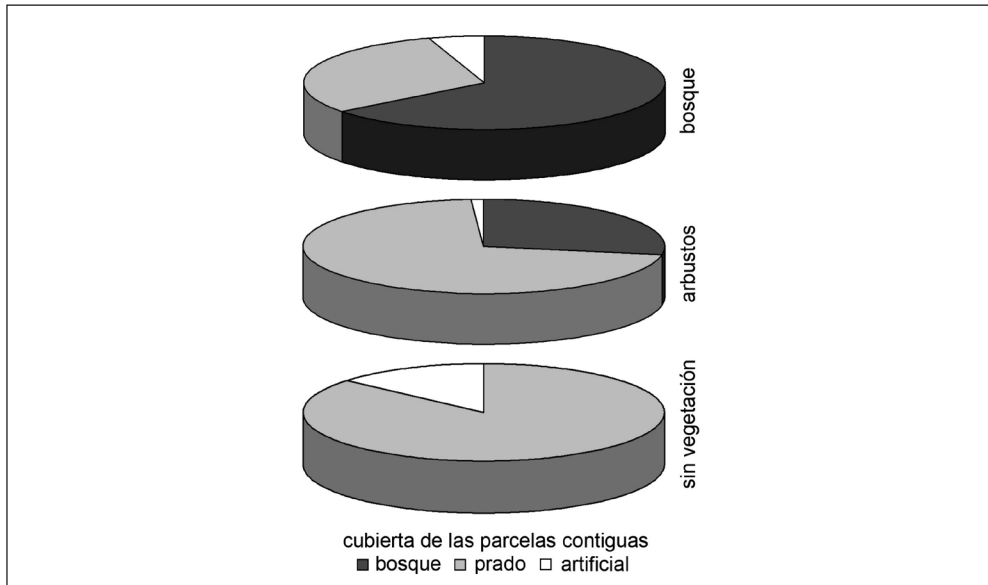
Figura 7
RELACIÓN ENTRE EL TIPO DE VEGETACIÓN DE LAS MÁRGENES DEL RÍO Y LA CUBIERTA DE LAS PARCELAS CONTIGUAS. EL BOSQUE DE RIBERA ES MÁS FRECUENTE EN LAS ÁREAS DE USO MENOS INTENSIVO

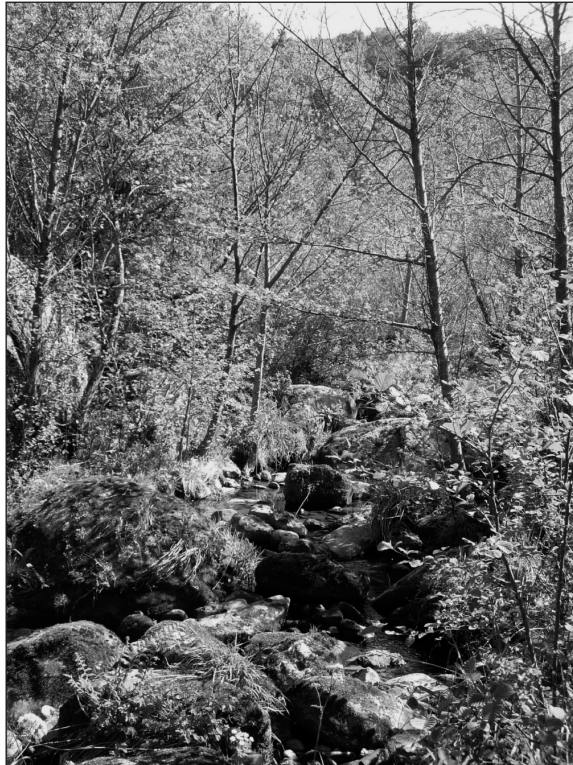
Figura 9

LA DESAPARICIÓN DE LAS GRANDES AVENIDAS Y EL ESTRECHAMIENTO DEL LECHO MENOR HA FAVORECIDO QUE GRAN PARTE DEL ANTIGUO LECHO DE INUNDACIÓN HAYA SIDO COLONIZADO POR EL BOSQUE

Situado en los 300 a 500 metros siguientes, es un tramo que acusa intensamente las consecuencias de las alteraciones hidrológicas. El lecho menor aparece muy menguado por la escasez o incluso ausencia de caudal durante gran parte del año y se reduce a un estrecho canal (más importante, lógicamente, bajo las presas situadas más cerca de la desembocadura). En cambio, el resto del antiguo lecho, que conoce inundaciones esporádicas producidas por los desembalses pero que ha dejado de sufrir las grandes avenidas propias del

régimen natural, ha sido totalmente colonizado por la vegetación. El sustrato es irregular y está dominado por bloques y grandes cantos aunque también existen acumulaciones de finos en lugares que se mantienen encharcados durante la mayor parte del tiempo, como tramos de paleocauces o concavidades del terreno, contribuyendo a generar una cierta diversidad de microambientes.

Esta es la zona en la que se registra una mayor expansión de la vegetación ya que el bosque se ha beneficiado de la reducción de caudal y consiguiente liberación de gran parte del antiguo cauce que, de este modo, ha sido rápidamente colonizado. Se localiza aquí un bosque de ribera denso y muy rico en especies con un predominio de taxones arbustivos o subarbóreos pero donde también abundan herbáceas y enredaderas. Las plantas más abundantes son varios tipos de sauces arbustivos, tales como *S. atrocinerea*, *S. eleagnos* o *S. caprea* aunque también se encuentran *Acer campestre*, *Alnus glutinosa*, *Betula alba*, *Cornus sanguinea*, *Corylus avellana*, *Fraxinus excelsior*, *Laurus nobilis*, *Platanus hybrida*, *Populus nigra*, *Rubus*, sp. y *S. alba*.
