Valoración patrimonial del paisaje y su arquitectura hidráulica: aplicación metodológica en Mula (Región de Murcia, España)

Heritage assessment of the landscape and its hydraulic architecture:
methodological application in Mula (Murcia region, Spain)

José Antonio López Fernández

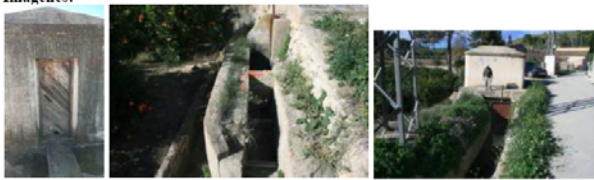
Figura 3. Ejemplo de ficha de trabajo utilizada para la toma de datos de las infraestructuras hidráulicas

Nº: 5_7 Denominación de la construcción: Partidor de Madroño		GRADO PROTECCIÓN SUGERIDO: 1
Localización (coordenadas geográficas UTM): X: 630.292 Y: 4.212.230 Nombre del paraje: Herrero / Trascastillo / Ribera de los Molinos		
<p>Descripción general (elementos y sus características; descripción del paisaje configurado): Séptimo de los partidores "De Arriba". Se localiza inmediato a que la Acequia Mayor pase por los Molinos de Felipe y Diego. Presenta la misma estructura que los casos anteriores. Tiene una salida hacia la parte derecha, en dirección sur, y a lo largo de su recorrido cuenta con otros dos subpartidores, remodelados en el proceso de modernización de regadíos, sustituyendo el sistema de tajamares por el de sifón.</p> <hr/> <p>Propiedad: Público <input type="checkbox"/> Privado <input checked="" type="checkbox"/></p> <p>Catalogado: Si <input type="checkbox"/> No <input checked="" type="checkbox"/></p> <p>Funcional <input checked="" type="checkbox"/> No funcional <input type="checkbox"/></p>

<p>Valoración patrimonial</p> <p>Estado de conservación: 3 Valoración funcional: 2 Integración en el paisaje: 3 Accesibilidad: 2 Amenazas y vulnerabilidades: 2-1 Catalogado con figura de protección: 1 Cuantificación final: 13-14</p>	<p>Estado general y observaciones: La caseta de protección se encuentra en un estado regular, sobre todo la puerta de acceso de madera. Su escaso mantenimiento puede repercutir en un paulatino deterioro. El acceso al partidor es fácil ya que se encuentra en la orilla de la carretera de Mula al Niño, antes de llegar al conocido como Molino de Diego. Pertenece a la comunidad de regantes del Embalse de la Cierva. Su estado es funcional pero no se utiliza por la C.R. por lo que el brazal de riego se encuentra en mal estado. En 1930 regaba 662 tahúllas.</p>

La ficha de datos (Figura 3) confeccionada para recoger la información de cada elemento se distribuye en distintas cajas de información, como la descripción general, en la que también se incluye el tipo de propiedad, su catalogación y su estado de funcionalidad; cartografía de localización; imágenes tomadas en el momento de la inspección; estado actual y observaciones; y una valoración patrimonial.

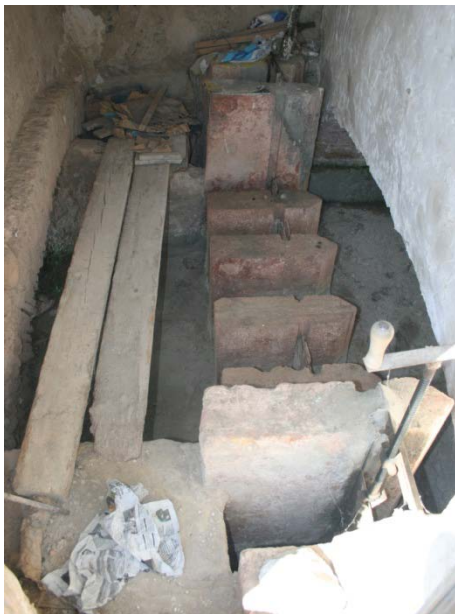
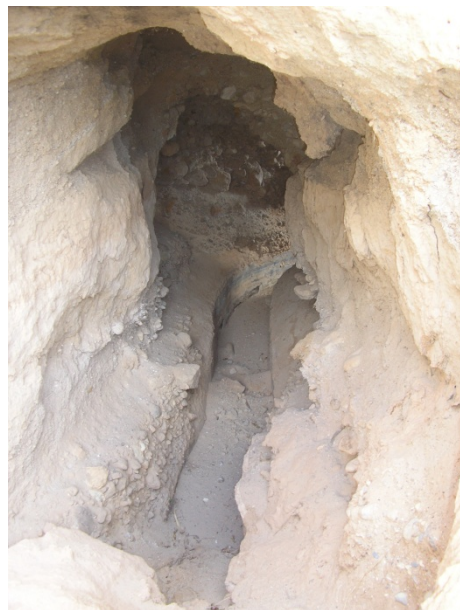
Figura 4. A la izquierda, interior del partidor de Trasto. A la derecha, antigua mina de la Acequia de La Puebla; ambas construcciones sin uso

De forma global, se puede resaltar que aquellos elementos que se mantienen funcionales, bien cumpliendo su función tradicional o rehabilitados para otros usos como el turístico, son los que presentan un valor patrimonial más elevado. En cambio, las construcciones que dejaron de ser útiles, caso de algunos molinos como el de *Gabriel* o las norias hidráulicas muestran un estado de ruina y en peligro de desaparición (Figura 4).

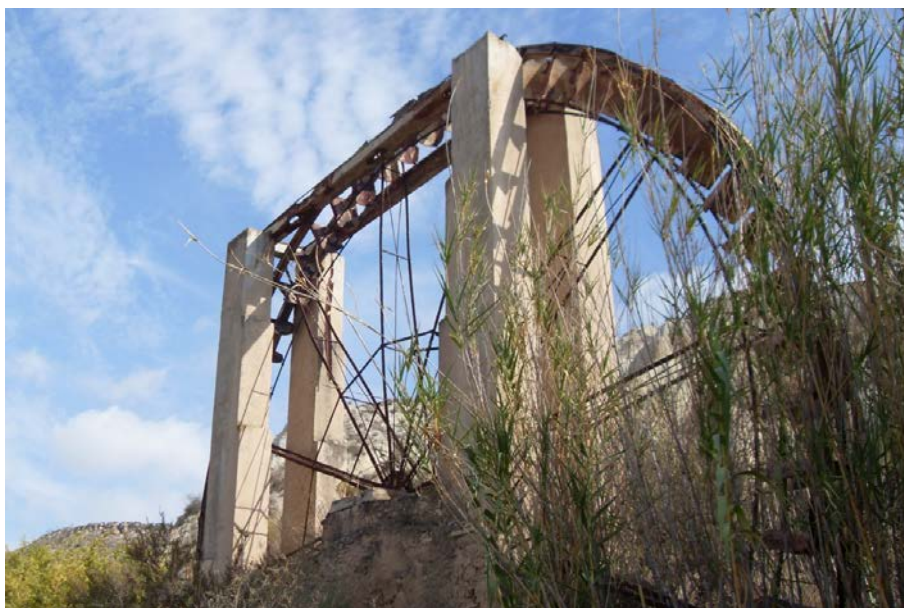
Figura 6. Estado actual de la rueda de corriente baja, *noria de Velasco*. Regadío tradicional del río Mula, aguas abajo de la pedanía de Los Baños

Otro ejemplo de patrimonio hidráulico casi olvidado y en estado de ruina en el área objeto de estudio es el conjunto de norias de corriente baja que funcionaron aguas abajo de la pedanía de Los Baños. Su estudio evidencia un valor patrimonial bajo o bastante bajo, debido a su estado de conservación y nula funcionalidad. La investigación muestra que la mayor parte de la población encuestada desconoce este tipo de ingenios; sin embargo, son infraestructuras valoradas y conservadas en otros ámbitos por la ciudadanía, tal y como puso de manifiesto Bravo (2018) en el cercano valle de Ricote en el río Segura. Sobre las ruedas del río Mula, López y Canales (2022) sobresaltaron su interés paisajístico y patrimonial pero, a la vez, su estado de abandono, por lo que propusieron como forma de recuperación y conservación, la declaración del área como lugar de interés paisajístico, junto a la adecuación de un itinerario, que permitiese su divulgación y puesta en valor.
